# ORI-PU

## Descrição

O perfil ORI é um O'Ring, ou seja, um anel circular de seção redonda, feito de poliuretano. Seu design compacto é de fácil montagem e uma solução para instalações onde se precisa de alta eficiência e resistência.

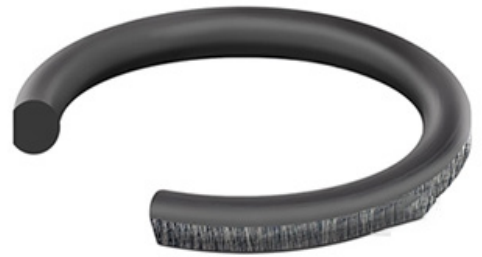
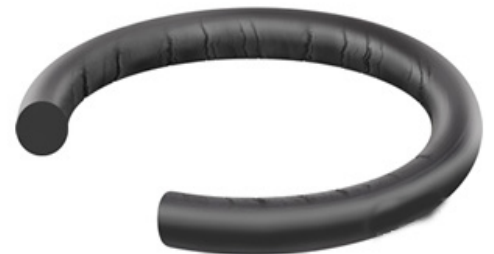
**Indicações visuais :** As faces de contato deslizantes do anel de vedação têm uma superfície roçada, com desgaste excessivo pode haver lacerações mais profundas e quebra em locais.

**Indicações visuais :** Dependendo do meio químico que está sendo selado, o O-ring pode exibir vários sinais, incluindo bolhas, rachaduras, alteração na dureza ou descoloração.

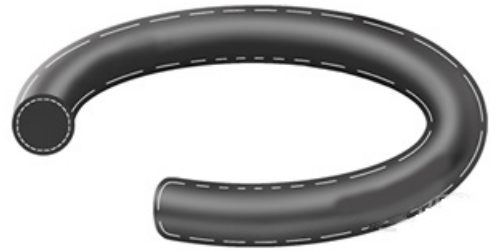
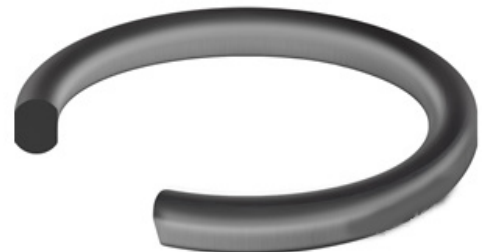
**Indicações visuais:** O O-ring parece maior que suas dimensões originais. Isso pode ser consistente em todo o vedador ou em áreas localizadas que foram expostas ao fluido químico.

**Indicações visuais:** A seção transversal do O-ring torna-se menos circular com superfícies planas que assumiram a forma do canal. O O-ring assumiu um 'conjunto' permanente, o que significa que é incapaz de recuperar sua forma original após a remoção de tensões deformantes. 'Set' é quantificado como uma perda percentual na compactação em comparação com a compactação original aplicada.

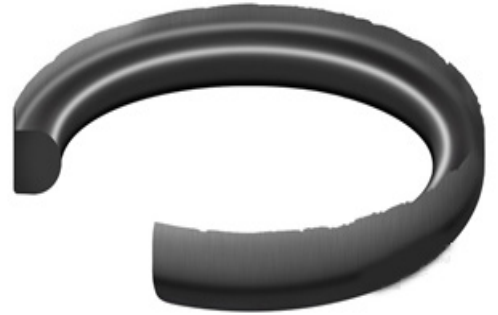
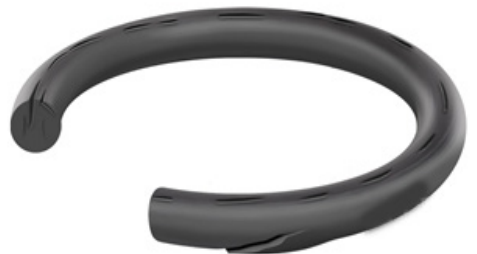
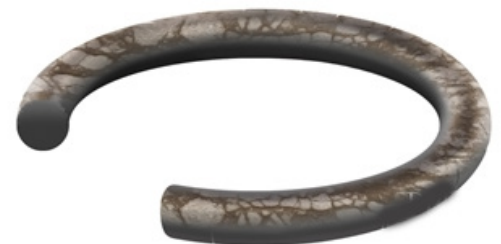
**Indicações visuais:** As bordas do O-ring no lado de baixa pressão têm uma aparência mordiscada, lascada ou rebarbas. As rebarbas pode ocorrer em casos graves em que a superfície do O-ring parece estar descascada.

**Indicações visuais:** A superfície de vedação pode estar empolada, rachada, marcada com divisões profundas ou completamente quebrada nos piores exemplos.

**Indicações visuais :** O sinal mais antigo nas superfícies expostas dos O-rings será a descoloração, com exposição excessiva em materiais propensos, levando a fissuras subsequentes e, em casos extremos, à desintegração.

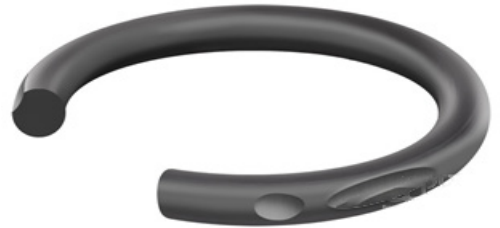
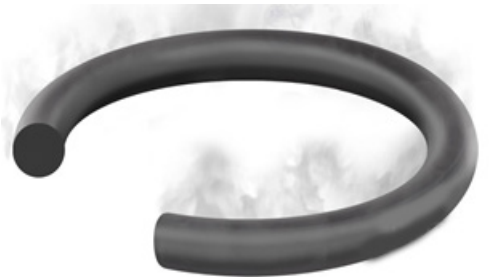
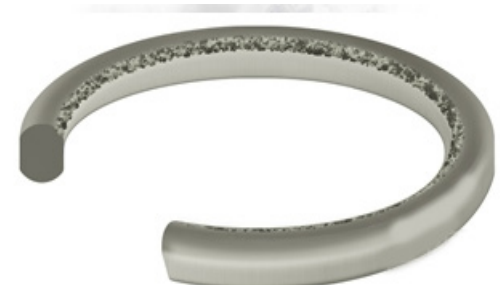
**Indicações visuais:** Danos causados à vedação durante a instalação podem frequentemente ser diagnosticados por corte e entalhe específicos e exatos na superfície de vedação, com todos os danos restritos à superfície do anel de vedação.

**Indicações visuais :** Normalmente, o oring não demonstra nenhuma alteração visível. Em casos extremos, o encolhimento pode ser observado.

**Indicações visuais:** Um marcador chave é uma perda de material uniforme na superfície da peça que está em contato com o plasma. Em alguns casos, resíduos de pó na superfície de vedação e descoloração também podem ser observados dependendo do tipo de material de preenchimento.

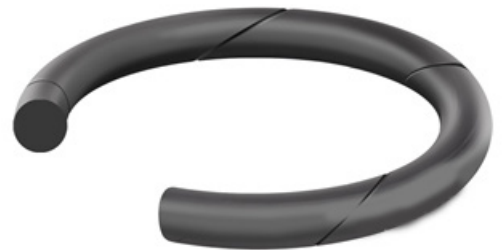
## Falha Espiral

**Causa:** A espiral de um anel de vedação pode ocorrer durante um movimento dinâmico alternado, durante a instalação ou durante o uso. O nivelamento da espiralada é afetado por muitos fatores diferentes, incluindo, mas não restrito a, acabamentos de superfície irregulares, lubrificação inadequada, atrito, erros de instalação e componentes excêntricos.

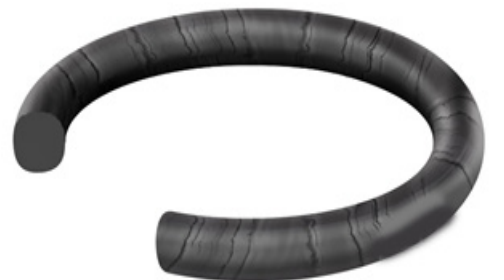
## Degradação Térmica

**Indicações visuais:** Pode haver casos de rachaduras radiais em superfícies com as temperaturas mais altas. Se o material da vedação é propenso ao amolecimento térmico, a superfície também pode se tornar mais brilhante em alguns lugares. A degradação térmica é geralmente acompanhada de um conjunto de compactação.

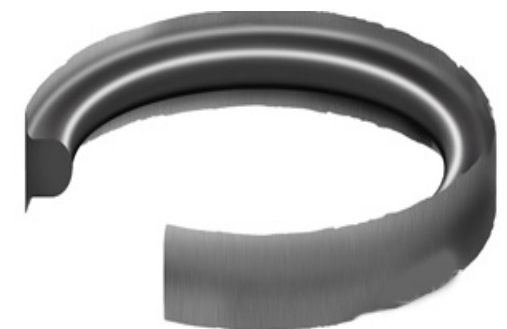
## Extrusão térmica

**Indicações visuais:** Existem sinais óbvios de fixação com o O-ring que não tem mais um perfil arredondado. Uma borda com rebarbas será evidente em dois lados opostos ou áreas de extrusão, onde seções da superfície do O-ring foram danificadas. Em aplicações de alta pressão, a extrusão pode ser mantida no lado de alta pressão e somente evidente no lado de baixa pressão. O O-ring geralmente assume a forma do canal.
